# Statistisches über Brände mit Kletterpflanzen und Strategien zu ihrer Vermeidung

Von Thorwald Brandwein

## 1 Fassadenbegrünung und Brände

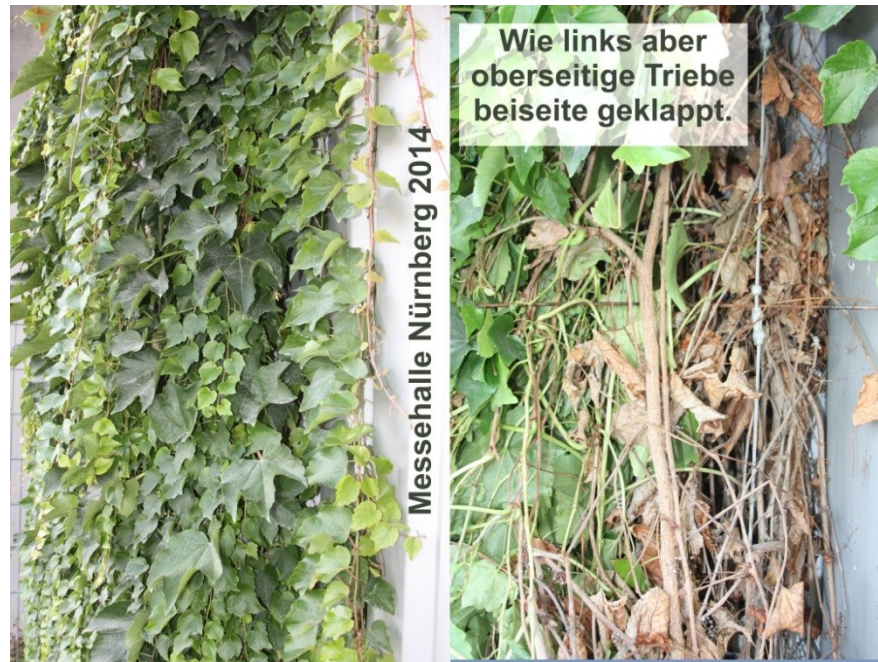
Wilder Wein - ebenfalls ein Selbstklimmer – ist unauffällig. U. a. aufgrund des alljährlichen Laubfalles verbirgt er viel weniger leicht entzündliche Biomasse hinter seiner grünen Oberfläche als Efeu. Es kann aber – speziell im Herbst - immer noch eine minimale Brandgefahr davon ausgehen. (1 Fall bekannt!)

- 1.2.2 Warum gibt es kaum Fälle mit Gerüstkletterpflanzen?  
 Der Abstandsraum durch (sachgerechte) Kletterhilfen begünstigt den Laubfall.  
 Das gilt insbesondere bei laubabwerfenden Pflanzen im Winter.  
 Knöterich dominiert die Fallzahl bei Gerüstkletterpflanzen aufgrund der Häufigkeit seiner Verwendung und seiner ausgeprägten Tendenz zur Bildung toter Trockenmasse vorrangig aufgrund Wucherns, bzw. Selbstverschattung.

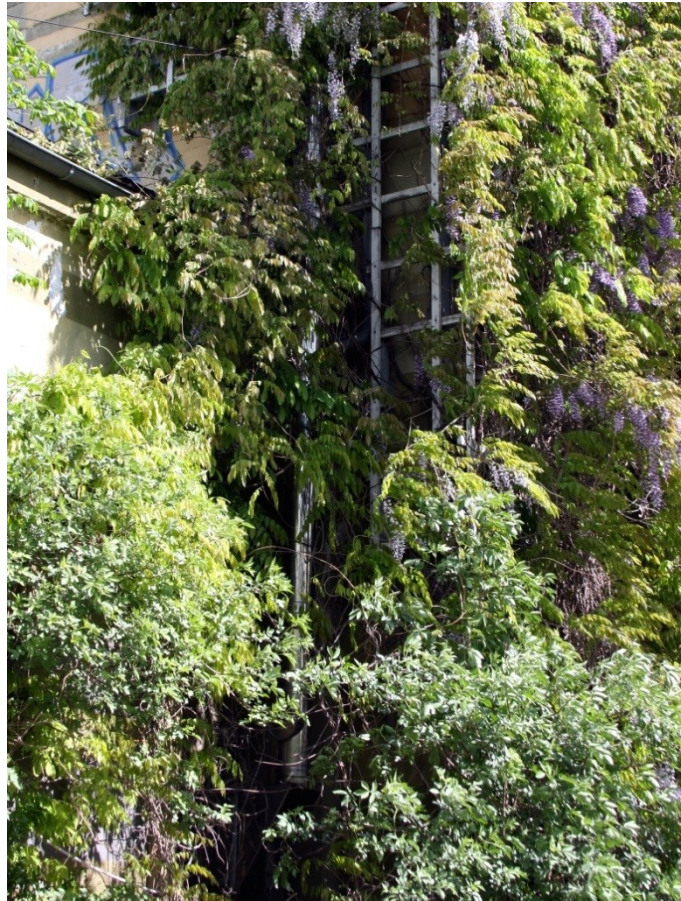
### Zum Bild rechts:

Detail der Begrünung eines Bunkers in Leverkusen.

Die Wisterie mit hohem Totholzanteil umschlingt ein Abluftrohr das vermutlich zu einer Gasheizung gehört.

Die massive Kletterhilfe aus Nadelholz ist brennbar und relativ leicht entzündlich.

Obwohl das Gelände zum Spielen (und damit Zündeln) einlädt, liegt und hängt ausgerechnet in den Ecken des Sockelbereiches dieser Fassadenbegrünung viel Totholz und (staub)trockenes Laub.

Diese Mängel sind nur deshalb u.U. tolerierbar, weil es sich dahinter um fensterlose Betonwände mit > 2 m Dicke handelt

BTW: Die Konstruktion der Kletterhilfe ist unfachmännisch - Zwängungen zwischen Wand und Hölzern, später Brüche der Hölzer, sind vorprogrammiert

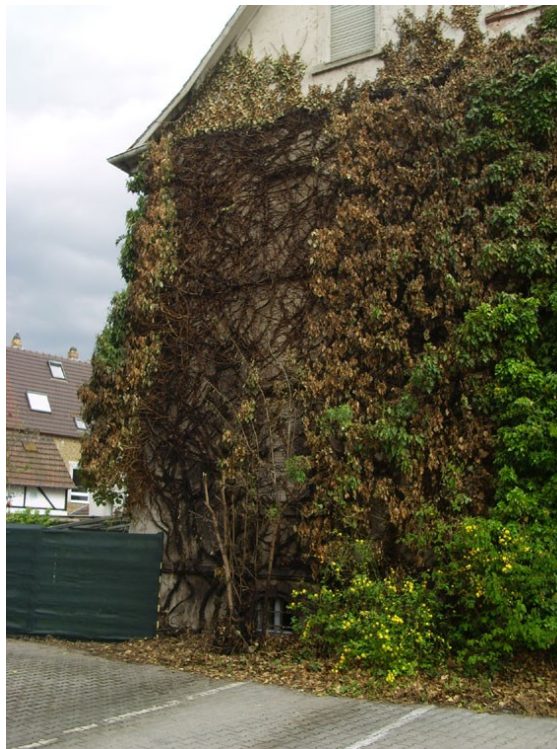
Nachfolgende Fotos bestätigen dies:

Zu Foto und Text:

Einer von voranstehend ausgewerteten 54 Brandfällen (hier Efeu; ungeklärte Ursache). Als Leser des Textes (rechts) glaubt man kaum, was das Foto zeigt. Es wurde wenige Tage nach dessen Veröffentlichung am 21.04.2010 aufgenommen. (Fotograf: Lara Keischgens) Mehr Schaden als abgebildet war nicht mehr zu finden. Panikmache?

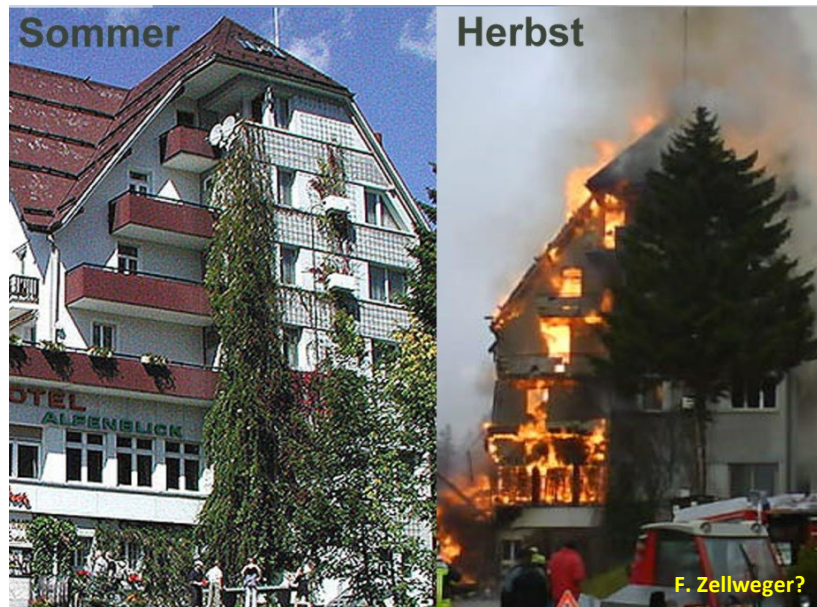
Zum Brandzeitpunkt befand sich die Pflanze bereits in Winterruhe

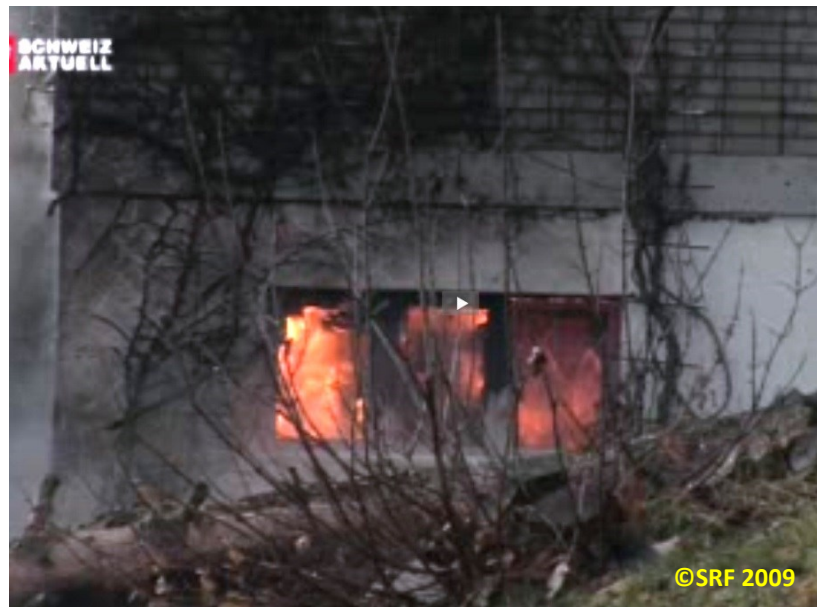
Große, stundenlang anhaltende Hitzeentwicklung auch im Keller

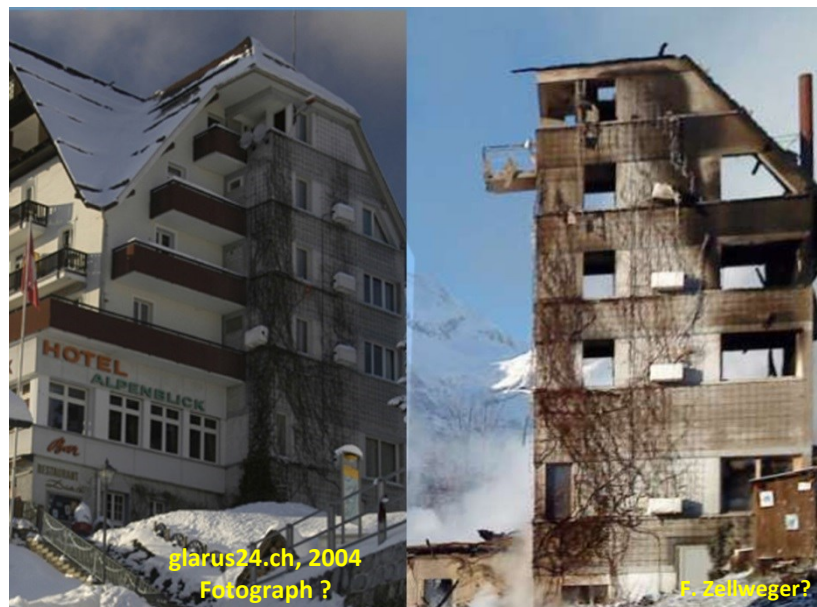
Die „Holzmasse“ der Pflanze hat den Brand überstanden.

2.4. **Warum** brennen durchgängig vitale Kletterpflanzen nicht, bzw. frühestens nach lange anhaltender Beflammung (> 1 Stunde und mehr)?

- Wassergehalt aller Pflanzenteile (auch im Winter) extrem hoch.  
Es ist kein Vergleich der „Holzstruktur“ mit der von freistehenden Gehölzen möglich, da keine vergleichbare Druckfestigkeit und Biegesteifigkeit vorhanden sind/sein müssen. Sehr starke Wasserleitung über fast den gesamten Triebquerschnitt. (Beispiel Knöterich = Verdunstung bis 5,6 l/m<sup>2</sup>Tag).
- Das minimal dichte Holz (fast Balsaholz vergleichbar) enthält kein Harz.

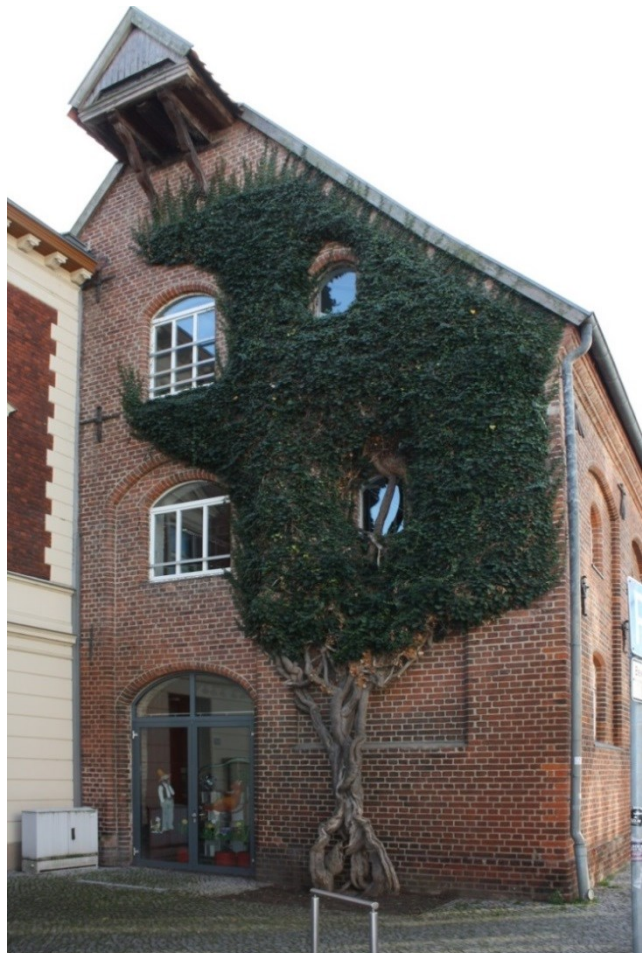
Alter Efeu in Stralsund – kein Brandrisiko!
